*ДЕФЕКТЫ И ПОВРЕЖДЕНИЯ ЖЕЛЕЗОБЕТОННЫХ  
ДЫМОВЫХ ТРУБ Г. НОВОРОССИЙСКА*

**Г.В. ДОЛГОВ, С.М. КОЛОСОВ, Ю.В. ДУРГЕЛ-ОГЛЫ,  
С.Л. ДРУЗЯКИН, О.Ю. ПЕТРОВ**

*ООО «Экспертно-консультативный Центр «ДЕДАЛ» (ООО «ЭКЦ «ДЕДАЛ»),  
350051, Российская Федерация, г. Краснодар, ул. Монтажников, 1,  
тел/факс: 8(861) 273-77-55; электронная почта: dedal\_expert@mail.ru*

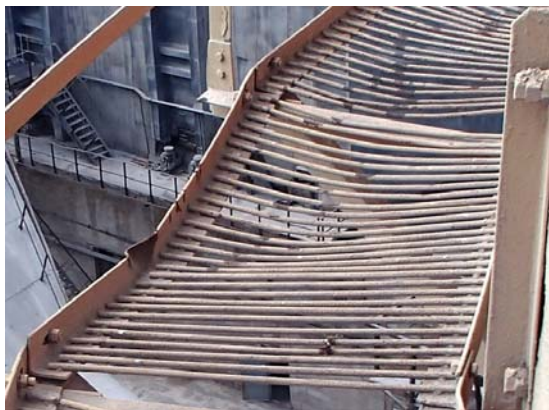
Как показывают многолетние наблюдения за состоянием промышленных железобетонных дымовых труб, проводимые специалистами ООО «ЭКЦ «Дедал» (г. Краснодар), в период с 2012 по 2016 г., эксплуатируемых в г. Новороссийске, отличительной особенностью дымовых труб, эксплуатируемых в Новороссийске, является высокая повреждаемость гарнитуры. Во время эксплуатации на гарнитуре дымовых труб образуется гололёд. При оттаивании, большие куски льда под воздействием силы тяжести срываются с верхних светофорных площадок, и падают на нижележащие площадки, что приводит к значительным деформациям элементов гарнитуры и обрыву отдельных секций ходовых лестниц и светофорных площадок (рис. 1-3). При проектировании дымовых труб расчёт на ударное воздействие гололёда, к сожалению, не предусмотрен [3], поэтому запасы прочности светофорных площадок в случае падения кусков льда отсутствуют.

Рисунок 1 – Повреждение щита настила светофорной площадки падающим гололёдом.

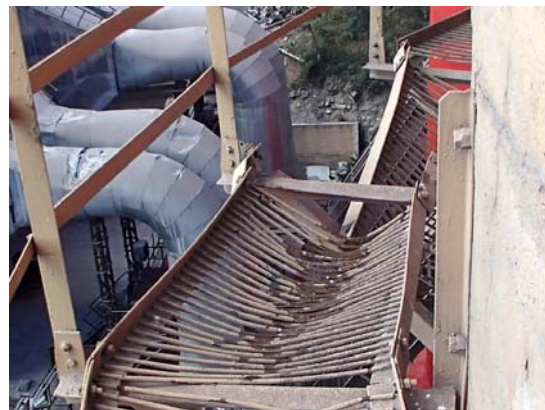
Рисунок 2 – Обрыв щита настила светофорной площадки падающим гололёдом

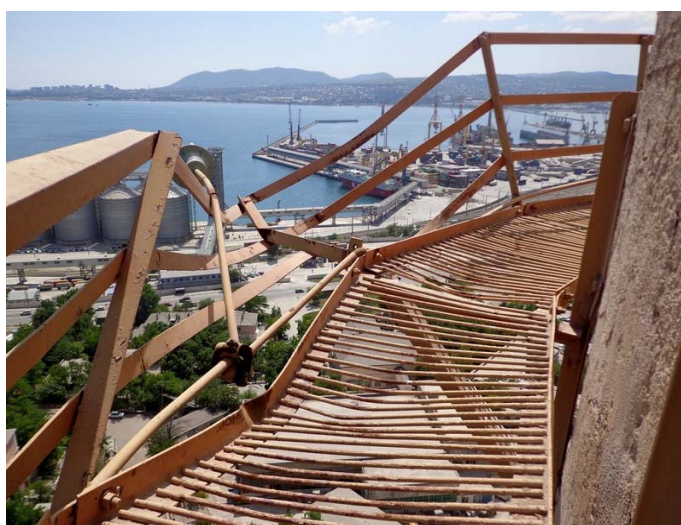
Рисунок 3 – Деформация элементов ограждения светофорной площадки от падающего гололёда

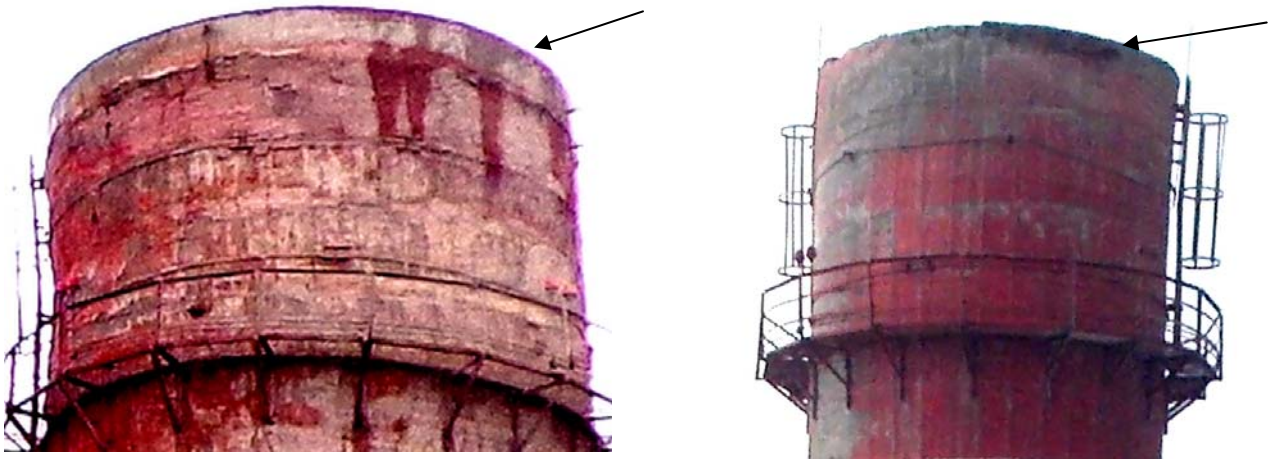
Из-за значительной скорости ветра (нормативное ветровое давление 0,73 кПа [2]), на оголовках всех дымовых труб возникает значительный эффект самоукутывания. В целом, данный эффект возникает, если скорость ветра на уровне оголовка превышает скорость отводимых газов. Скорость отводимых газов в устье дымовой трубы редко превышает 25 м/сек из-за опасности возникновения значительных потерь давления в устье, и как следствие, возникновения избыточного давления внутри ствола трубы. Для VI ветрового района расчётная скорость ветра на отметке +100,000 м составляет порядка 66 м/сек. Таким образом, избежать эффекта самоукутывания оголовка конструктивно не представляется возможным (рис. 4).

Рисунок 4 – Примеры замачивания оголовка железобетонной трубы в результате самоокутывания.

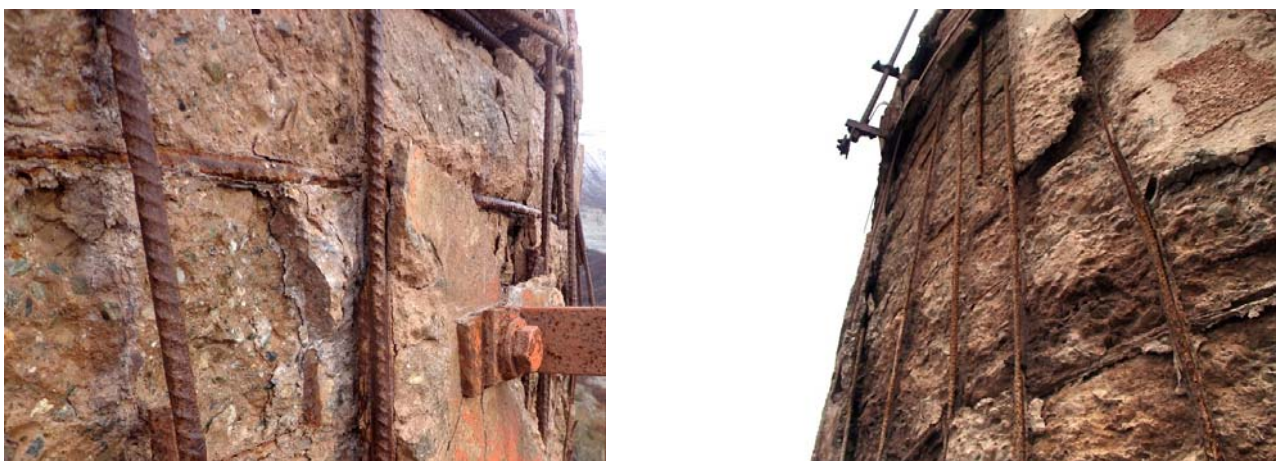
Эффект самоокутывания приводит к тому, что оголовки дымовой трубы постоянно увлажнены дымовыми газами. При возникновении Боры, ветер с температурой воздуха, достигающей минус 30°C, на большой скорости резко охлаждает поверхность бетона оголовка, что приводит к замерзанию воды в порах бетона, и, как следствие, к быстрому разрушению защитного слоя бетона. Значительное по площади разрушение защитного слоя бетона оголовков с обнажением и коррозией рабочей арматуры характерно для всех дымовых труб Новороссийска (рис. 5, 6).

Рисунок 5 – Разрушение защитного слоя бетона с обнажением и выходом из строя рабочей арматуры оголовка трубы.

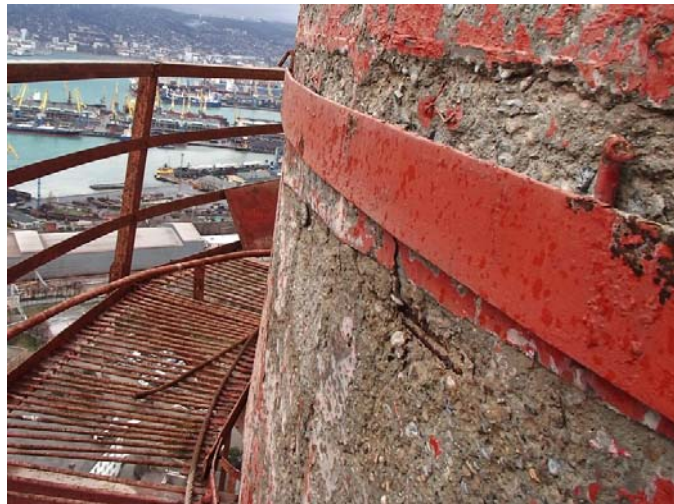
Рисунок 6 – Разрушение защитного слоя бетона с обнажением арматуры оголовка трубы.

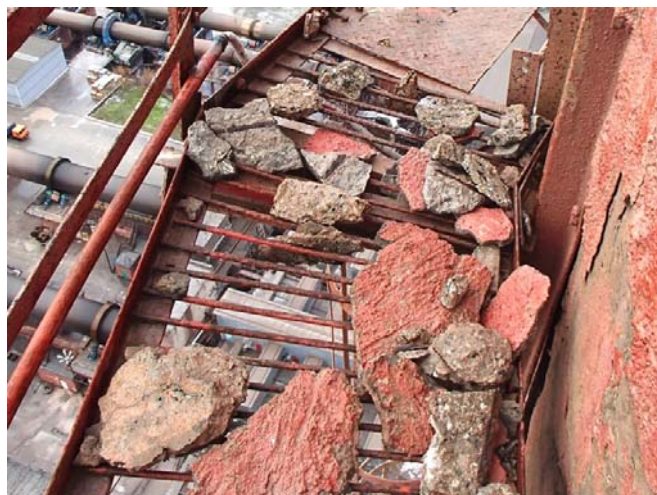
Как показывают результаты натурных обследований, проводимых специалистами ООО «ЭКЦ «Дедал»(г. Краснодар), в период с 2012 по 2016 г., в ходе эксплуатации дымовых труб собственники не производят очистку светофорных площадок от кусков разрушенного бетона, что создаёт опасную для здоровья и жизни работников предприятия ситуацию, так как при произвольном падении данных обломков возможно травмирование персонала (рис. 7).

Рисунок 7 – Наличие мусора на светофорных площадках.

климатические условия Новороссийска, а, следовательно, и действующие на дымовые трубы нагрузки заметно отличаются от соседних городов Юга России. Необходимо полное соблюдение требований действующего законодательства и регулярное проведение обследований технического состояния дымовых труб силами специализированных организаций, а также регулярное проведение экспертиз промышленной безопасности данных сооружений.
