МЕЖКРИСТАЛЛИТНАЯ КОРРОЗИЯ И ЕЁ РАЗВИТИЕ НА ОСНОВНЫХ ЭЛЕМЕНТАХ КОТЛА НА ПРИМЕРЕ ПАРОВОГО ДВУХБАРАБАННОГО КОТЛА ТИПА ДЕ-25-24-380-ГМО

В статье рассмотрены процессы появления и развития межкристаллитной коррозии на основных элементах парового котла. Описаны внешние признаки межкристаллитной коррозии на примере парового котла типа ДЕ и способы её предупреждения.

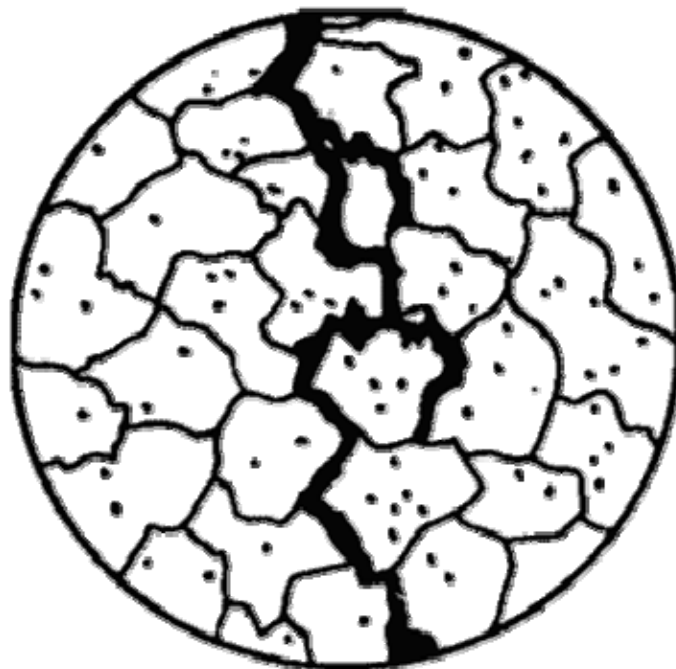
Рис.1. Схема развития межкристаллитной коррозии.

Отличительными особенностями межкристаллитной коррозии является распространение начальных микроскопических трещин по границам кристаллитов – зерен металла; крупные трещины являются в основном транскристаллитными, т.е. проходят по кристаллам, это объясняется дальнейшей концентрацией механических напряжений в зоне повреждений.

Появление хрупких разрушений начинается с образования мелких невидимых волосных трещин. Развитие трещин начинается в наружном слое металла трубы или обечайки барабана, непосредственно примыкающем к сварному или вальцовочному соединению котла. Постепенно развиваясь, трещины в местах повреждений переходят в транскристаллитные, разрушение ускоряется и захватывает все большее сечение коррозионного поражения (Рис.1.). При разрушении обечайки барабана образуются трещины в мостиках между отверстиями экранных и кипячительных труб. При разрушении завальцованной трубы образуются сквозные кольцевые трещины.

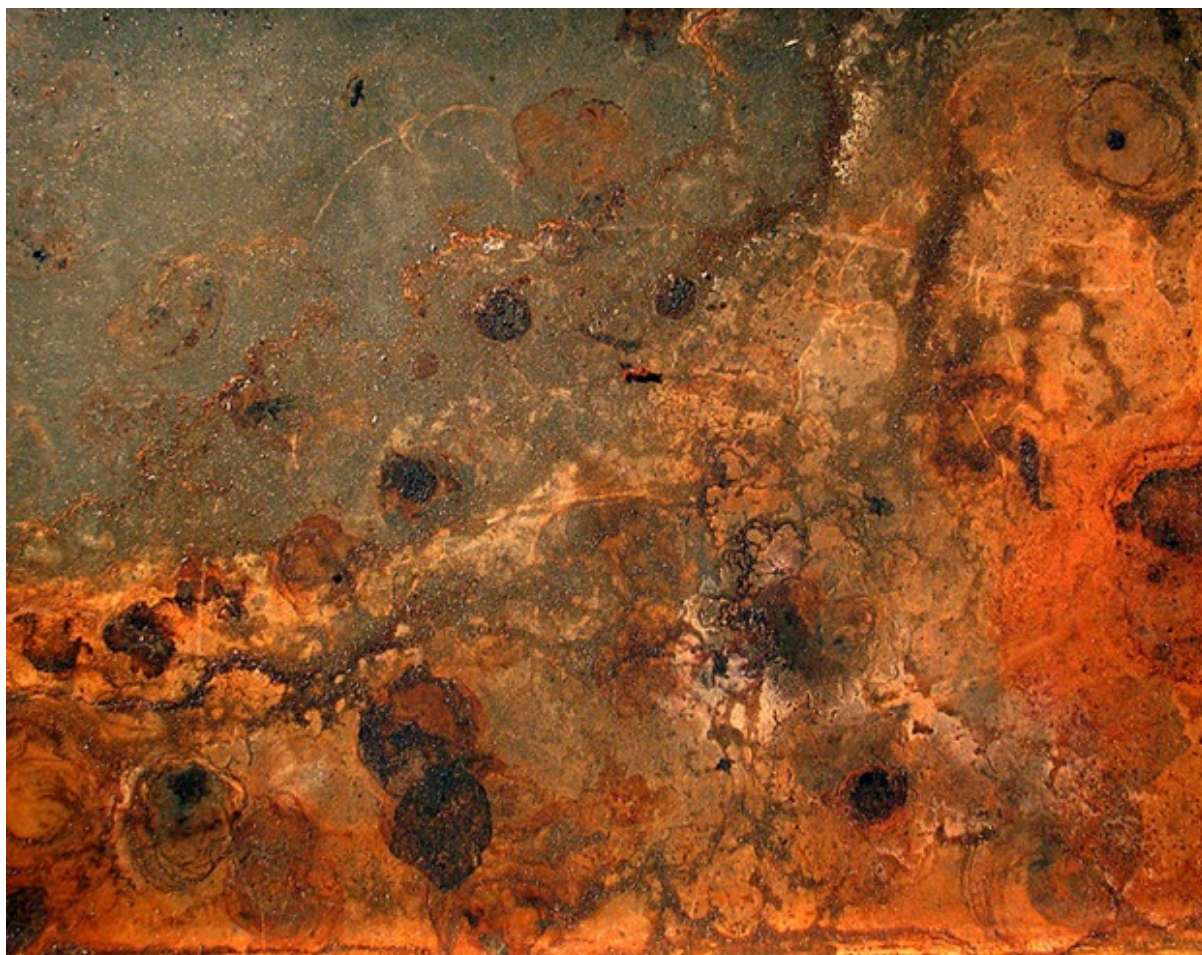
Рис.2. Распространение межкристаллитной коррозии на внутренней поверхности нижнего барабана парового котла ДЕ-25-24-380ГМО.

На паровых двухбарабанных котлах типа Е (ДЕ), длительно работающих на накипном режиме, после организации Na-катионирования воды и перевода на безнакипный режим с относительно высокой щелочностью котловой воды через один-два года обнаруживались трещины межкристаллитной коррозии. С другой стороны, исследования показали, что у большинства даже сильно изношенных котлов с длительностью работы до 40 лет, но работающих на накипном режиме, трещин, неразрушающими методами не выявлено.

На большинстве котлов в результате протекания межкристаллитной коррозии пострадали нижние барабаны, в которые производится подача питательной воды и лишь некоторые – верхние. Это происходит в результате частых растопок и остановов и сильно меняющейся нагрузки котла.
