*ПРОБЛЕМЫ СТРОИТЕЛЬСТВА И ЭКСПЛУАТАЦИИ ОЛИМПИЙСКИХ
ОБЪЕКТОВ НА ГОРНЫХ КУОРТОХ (НА ПРИМЕРЕ ГОРНОГО КУОРТОА
«РОЗА-ХУТОР»)*

Д.Ю. ШУЛЯКОВ, Д.А. ГУРА

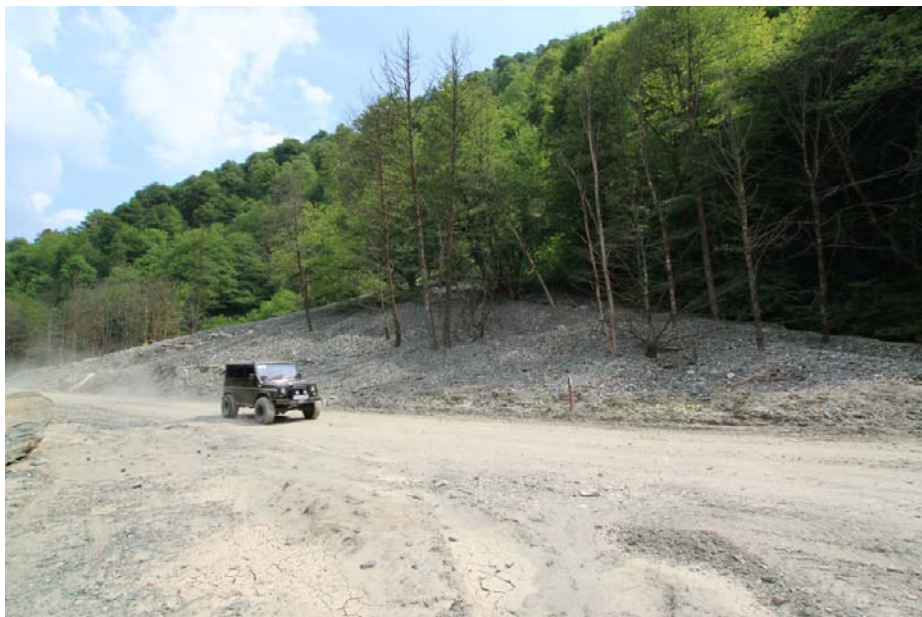
Рис. 1 – Конус выноса селя сошедшего на дорогу № 23 горного курорта «Роза–Хутор» в апреле-мае 2015 года, фото автора.

разгрузки обычно представлена в виде конусов выноса, где происходит отложение твердого материала селевого потока (рис. 1).

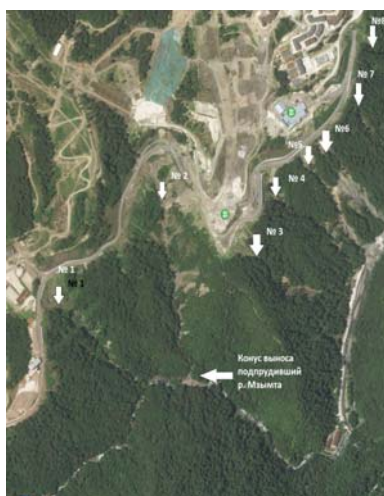
Рис. 2 –Космический снимок территории «Роза-Плато» с нанесенными водотоками (источник – Google «Планета Земля» 6.0)

Наглядным примером разрушительной мощи селей могут служить антропогенно обусловленные селевые проявления на горном курорте «Роза–Хутор» и «Роза–Плато». При анализе разновременных космических снимков территории (рис. 2), и рекогносцировочном обследовании «Роза–Плато» в мае 2015 г. установлено, что возникновение селевых очагов на «Роза–Плато» обусловлено неправильными проектировочными решениями, связанными со сведением поверхностного стока вод с «Роза–Плато» на гипсометрических отметках 1100-1200 м. над уровнем моря в ранее существовавшие денудационные воронки микроселевого характера. Уничтожение леса и сведение растительности на высотах 1100-1200 м., перенаправление поверхностного стока привело к повышенному поступлению воды в воронки (рис. 3) и спуску этих водных масс по руслам временных водотоков, при больших уклонах на гипсометрические отметки 600-630 м. с огромной скоростью, что привело в свою очередь к возникновению селевых потоков большой мощности.

Возникновение селевых потоков привело в свою очередь к образованию огромных селевых врезов на склонах и выносу коллювия непосредственно в русло р. Мзымта, что отрицательно сказывается на цвете и прозрачности воды, которая приобрела темно серый цвет, сохраняющийся до низовьев. На небольшом участке насчитывается до 4-5 вновь образовавшихся селевых очагов, которые своей разрушительной деятельностью преобразовывают первичный рельеф, уничтожают растительность, нарушают привычные места обитания водных и наземных животных (Рис. 2).

На небольшом участке насчитывается до 8 вновь образовавшихся очагов зарождения селей и селевых водотоков – «лотков», которые своей разрушительной деятельностью преобразовывают первичный рельеф, уничтожают растительность, нарушают привычные места обитания водных и наземных животных, морфометрические данные приводятся ниже (Табл. 1).

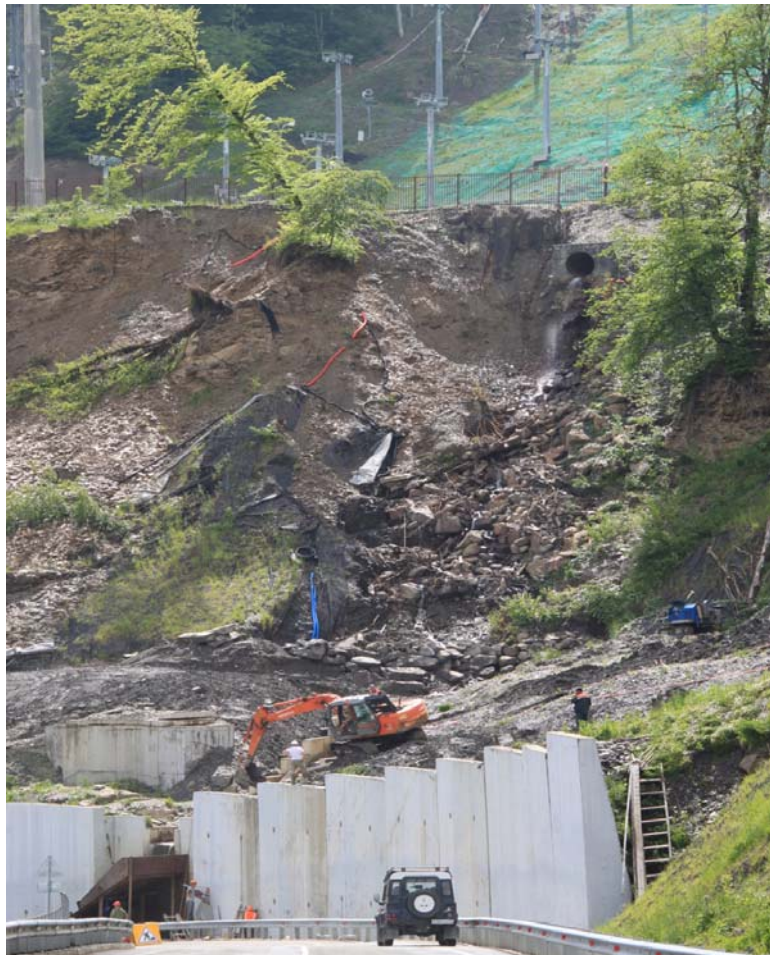
Рис. 4 – Ликвидация последствий размыва склона и подпорной стены водами поверхностного стока с «Роза–Плато» на гипсометрической отметке 1300 м, фото автора, май 2015 г.

К инженерным мероприятиям относится строительство на селеопасных участках инженерно-защитных сооружений, таких как селезащитные тоннели, селепропускные лотки, селезащитные галереи (рис.4), подпорные стены и прочее.

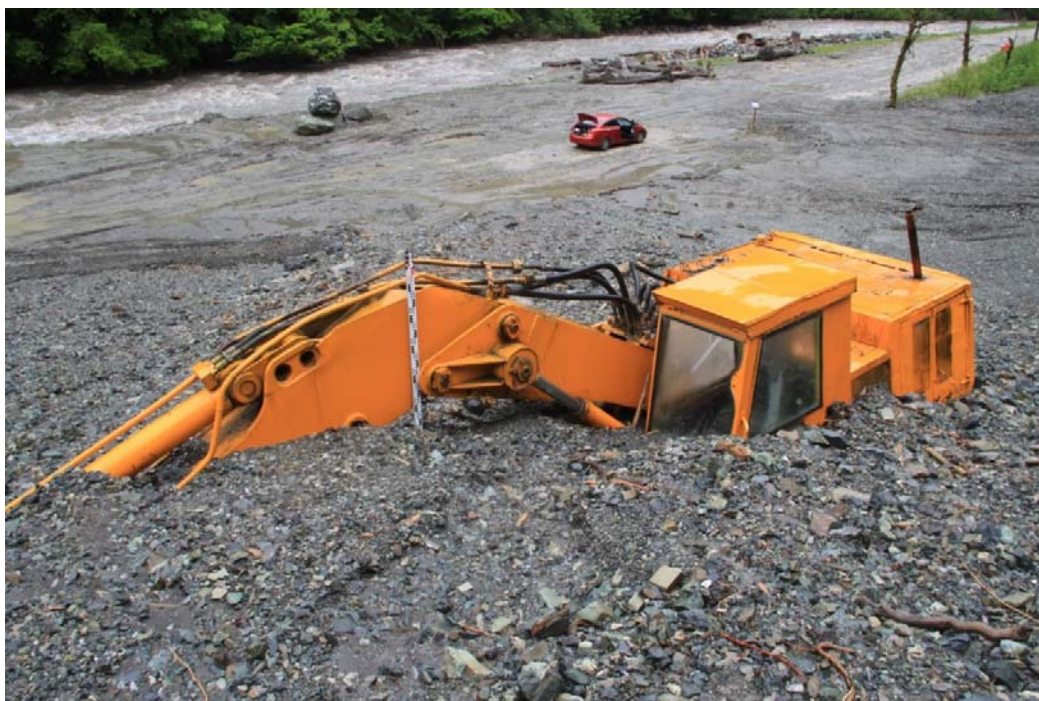
Подобное явление повторилось в 20-х числах 2017 года, но тогда пострадала дорожная техника – был завален экскаватор (Рис.5).

Рисунок 5 – Конус выноса селя с водотоков 5 и 6 сошедшего на дорогу № 23 горного курорта «Роза – Хутор» в апреле 2017 года и похоронивший экскаватор (фото автора).

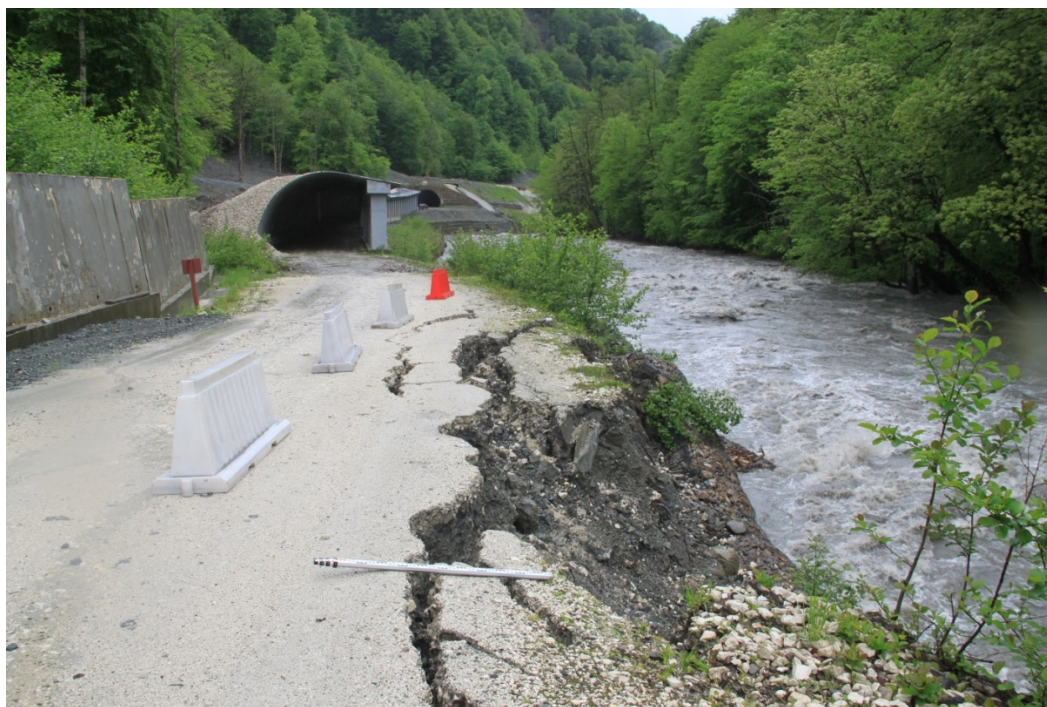
При проведении перепланировки русла р. Мзымта допущены неверные проектировочные решения приводящие к развитию береговой эрозии и обрушению берегов (Рис. 6).

Рисунок 6 – Оползень № 2 вызванный боковой эрозией на дороге № 23 горного курорта «Роза – Хутор» в мае 2017 (фото автора).
