НАИБОЛЕЕ ХАРАКТЕРНЫЕ ДЕФЕКТЫ МЕТАЛЛИЧЕСКИХ ДЫМОВЫХ ТРУБ НА РАСТЯЖКАХ, ЭКСПЛУАТИРУЮЩИХСЯ В ГОРОДЕ ЭЛИСТА, РЕСПУБЛИКИ КАЛМЫКИИ

В 2015 году специалистами ООО «ЭКЦ «Дедал» проводилась экспертиза промышленной безопасности более 20 металлических дымовых труб, эксплуатирующихся в городе Элиста, республика Калмыкия. В ходе обследования технического состояния объектов экспертизы, экспертами были выявлены наиболее характерные дефекты для металлических дымовых труб на растяжках.

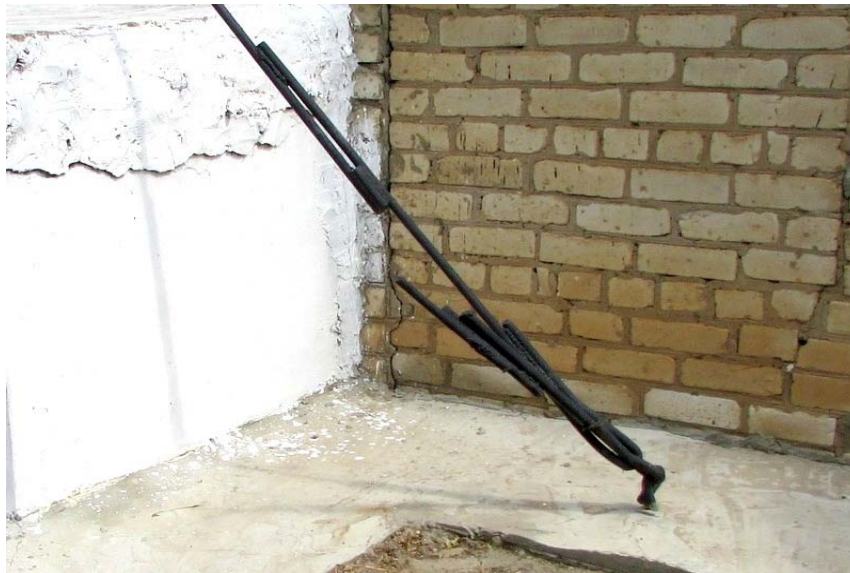
Наиболее часто встречающимся дефектом среди обследованных металлических дымовых труб является крепление растяжек друг к другу и к закладным деталям анкерных фундаментов при помощи сварки (рис. 1). Данный дефект был выявлен на 100% обследованных дымовых труб. Типовой проектной документацией предусматривается соединение звеньев растяжек между собой при помощи ушек, изготавливаемых в заводских условиях. Крепление растяжек к анкерным фундаментам должно осуществляться при помощи специальных регулировочных пластин, позволяющим на месте выбрать лишнюю длину растяжек, после чего создать требуемое напряжение при помощи натяжных устройств. При монтаже растяжек без проектной документации, регулировочные пластины не устанавливаются, а лишнюю длину

растяжек выбирают, прикрепляя отдельные стержни друг к другу при помощи сварки.

Использование сварки в данных конструкциях недопустимо, так как в условиях монтажной площадки невозможно обеспечить должное качество сварных швов. Растяжки подвергаются динамическим воздействиям от пульсации ветра, которые при наличии дефектов сварных швов – пор, непроваров, и т.д., приводят к возникновению в сварных швах трещин. В результате, при воздействии расчётной ветровой нагрузки возможно разрушение сварного шва растяжки с последующей потерей устойчивости ствола дымовой трубы.

Рисунок 1 – Крепление звеньев растяжек друг к другу осуществляется при помощи сварки

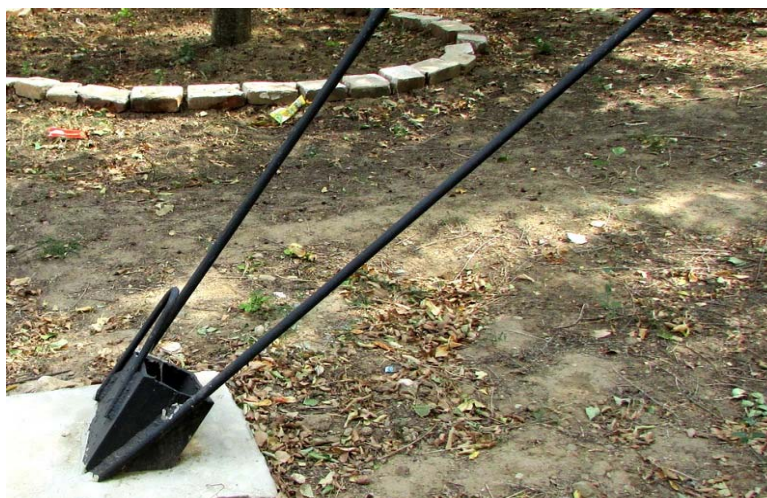
Все растяжки металлических дымовых труб, согласно типовой проектной документации должны быть обязательно натянуты до создания в растяжках проектного напряжения равного 300 кгс/кв.см. В силу конструктивной схемы подобного типа труб, любой провис растяжек приводит к возникновению значительного крена ствола трубы в силу того, что при отсутствии натяжения в растяжках увеличивается расчётная длина ствола трубы и, следовательно, увеличивается его гибкость. Контроль натяжения растяжек должен проводиться при монтаже ствола, а также периодически, для чего растяжки обязательно

должны снабжаться заводскими талрепами, либо натяжными устройствами индивидуального изготовления. При этом, у 60% обследованных дымовых труб натяжные устройства на растяжках отсутствуют (рис. 2).

Рисунок 2 - Отсутствие натяжных устройств на растяжках.

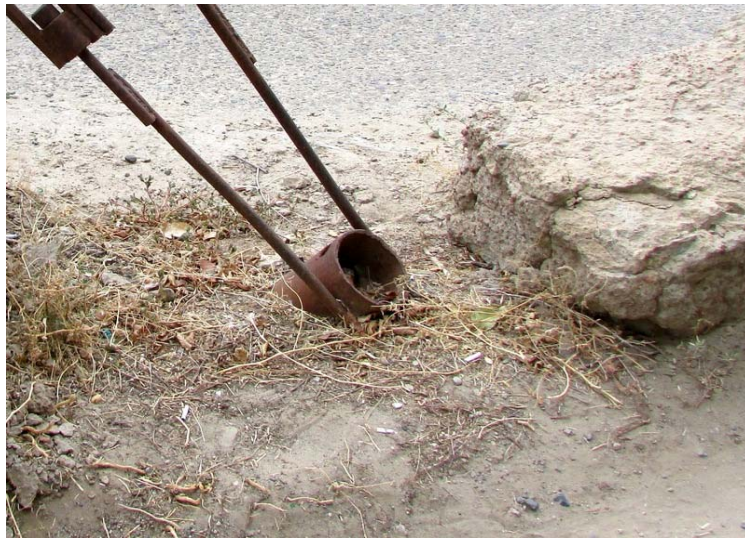
Также очень часто встречающимся дефектом является отсутствие вертикальной планировки земли вокруг анкерных фундаментов растяжек. Типовая проектная документация предусматривает, что верхний обрез анкерных фундаментов обязан возвышаться над поверхностью земли на величину не менее 300 мм для предотвращения контакта верховодки с металлическими закладными деталями анкерных фундаментов. У более 80% обследованных дымовых труб вертикальная планировка земли вокруг анкерных фундаментов отсутствует. При этом отмостка анкерных фундаментов отсутствует у 100% обследованных дымовых труб.

Рисунок 3 - Отсутствие вертикальной планировки земли вокруг анкерных фундаментов.

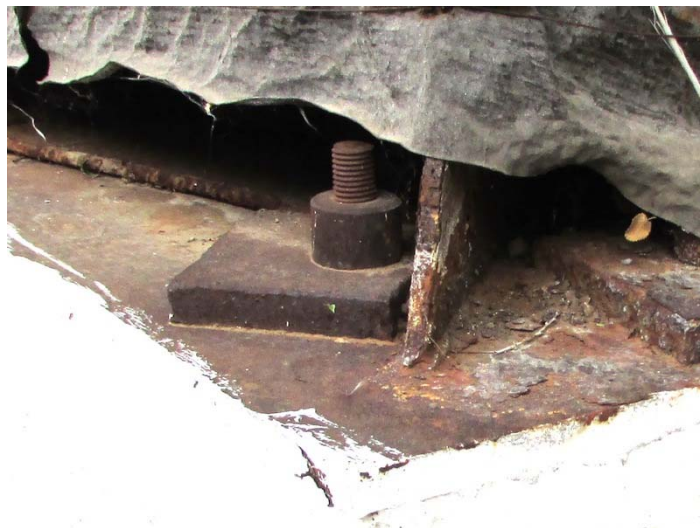
При креплении опорных плит к фундаментам труб анкерные болты должны фиксироваться гайками с обязательным использованием контргаяк для обеспечения надёжности соединений. У 80% обследованных дымовых труб контргайки на анкерных болтах отсутствуют, что приводит к повышенной деформативности соединения и увеличению крена (рис. 4). При этом у 60% обследованных дымовых труб были выявлены анкерные болты, на которых отсутствуют основные гайки (рис. 5).

Рисунок 4 - Отсутствие контргаяк на анкерных болтах.

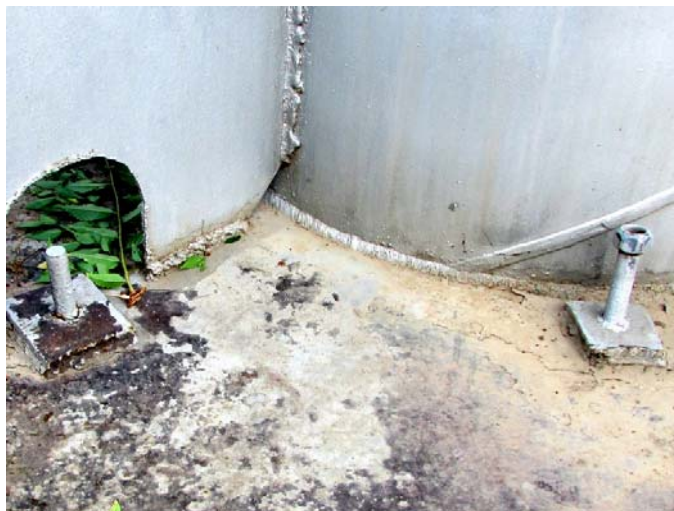
Рисунок 5 - Отсутствие гаек на анкерных болтах
